# **AVALIAÇÃO DA QUALIDADE DA ÁGUA DO CÓRREGO SÃO GERALDO, NO MUNICÍPIO DE NANUQUE/MG**

## **ASSESSMENT OF THE WATER QUALITY OF CÓRREGO SÃO GERALDO, IN NANUQUE/MG**

\* Marilene Santos Barbosa, Giovanni Guimarães Landa

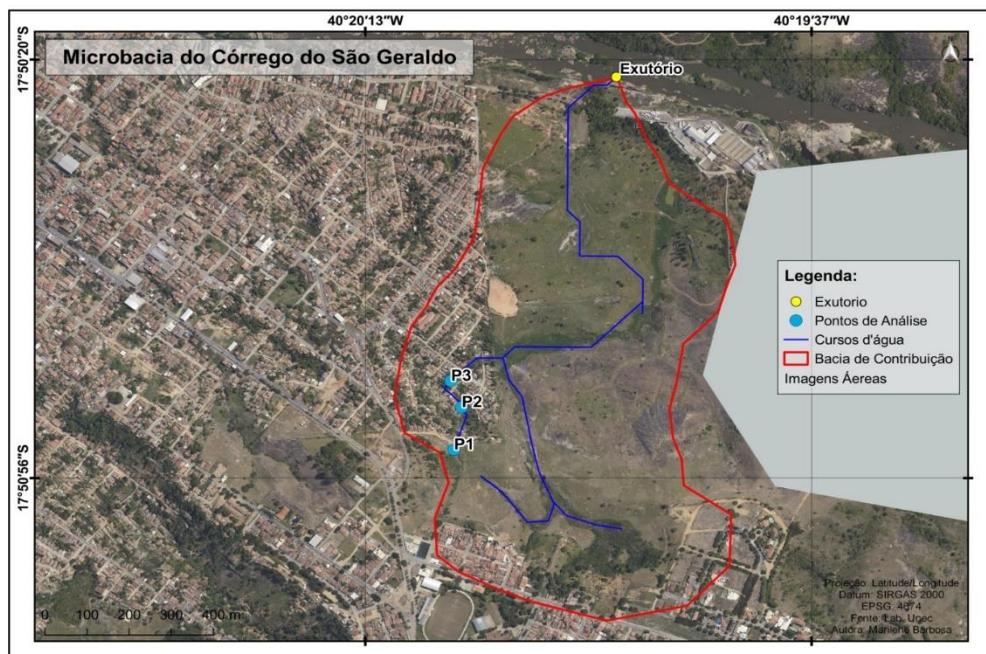
Figura 1. Localização da Área de Estudo e rede de Amostragem do presente estudo, na cidade de Nanuque/MG.

A rede de amostragem na micro bacia do córrego São Geraldo foi constituída por três locais, sendo eles: Ponto 01 - Nascente do Córrego São Geraldo, Ponto 02 - Rua Unaí e Ponto 03 - Rua Travessa Pedra Azul, onde ocorre a junção do córrego com efluente doméstico. Os pontos de amostragem foram definidos de maneira, que representasse as mudanças que ocorrem no córrego, em decorrência do lançamento de efluente doméstico. As coordenadas dos locais de amostragem são apresentadas na Tabela 1.

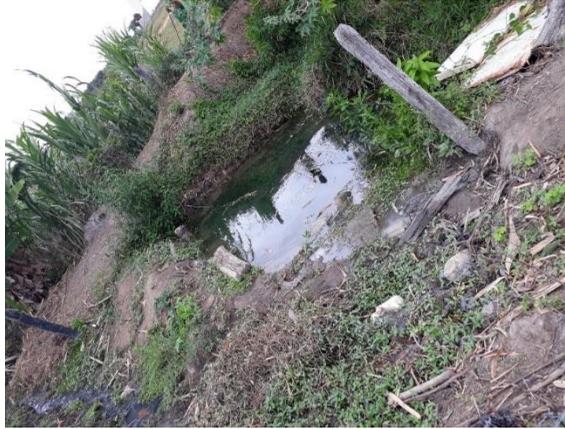
O valor de IQA obtido para o Ponto 1 (Fig. 2) foi de 56,1 classificando a água da nascente com nível médio, de acordo a tabela de classificação do IGAM. A baixa qualidade pode estar relacionada a diversos fatores como: escoamento superficial, infiltração no solo, resultantes da precipitação atmosférica. As ações antrópicas como despejo de efluentes domésticos também contribuem com possíveis alterações<sup>(13,14,15)</sup>.

A contribuição do efluente doméstico para alteração na água comprova-se, com os resultados da amostra de Coliformes Totais com valor de 120.330 NMP/100mL, sendo o padrão estipulado pela resolução 430/2011 de 1000 NMP/100mL. A aglomeração de coliformes em um corpo hídrico é um elevado indicador de contaminação por efluente doméstico<sup>(8)</sup>. O fato de ser um ambiente lântico (pouco movimento) contribui para que aumente a concentração dos agentes contaminadores.

Figura 2. Imagem da nascente que corresponde ao Ponto 01 de amostragem, na cidade de Nanuque/MG.

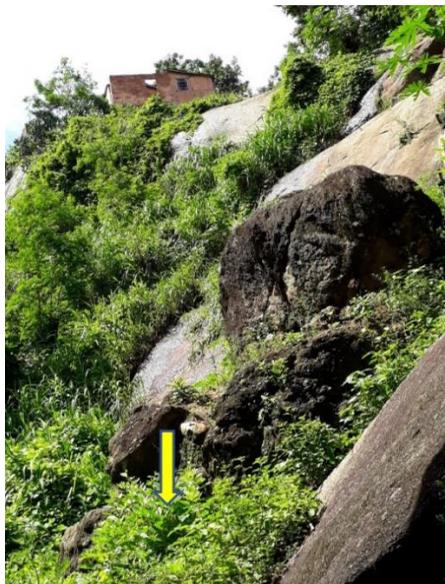
O Ponto 2 (Fig. 3) obteve o valor de 68,8 no padrão de IQA, qualificando o mesmo com nível médio assim como o ponto da nascente. O valor mais elevado neste ponto ocorre provavelmente, pelo fato de o ambiente ser lótico (presença de movimento), por está localizado abaixo de uma área de alto relevo, cercada de vegetação como mostra a figura 3, durante o seu deslocar a água sofre um processo de autodepuração, o que contribui para que haja essa diferença.

Foi o único ponto que se enquadrou no padrão para Oxigênio Dissolvido da resolução 430/2011 com o valor de 5,8 mg/L, sendo o padrão 5,0 mg/L para águas de classe II. O oxigênio dissolvido é o parâmetro mais importante para expressar a qualidade de um ambiente aquático<sup>(16)</sup>.

Entretanto o mesmo apresentou um valor para Coliformes Termotolerantes acima da média imposta pela resolução 430/2011 que impõe o padrão de 1000 NMP/100mL, e o ponto obteve 129.970 NMP/100 mL, demonstrando o nível de contaminação da amostra.

Figura 3. Imagem correspondente ao Ponto 02 de amostragem (a seta mostra o percurso do córrego).

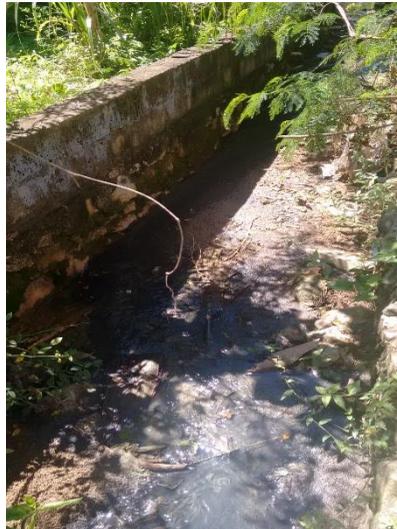
O Ponto 3 (Fig. 4) corresponde ao local da confluência do córrego com o efluente doméstico lançado em uma galeria, localizada na área externa de algumas residências, e no fim da Rua Pedra Azul. Este ponto mostra a descaracterização que o corpo hídrico sofre, ao se juntar com o efluente *in natura*.

Este ponto obteve um IQA de 43,8 classificando o mesmo com uma qualidade ruim, esse resultado reflete as ações antrópicas, como o descarte do efluente doméstico sem qualquer tipo de tratamento no corpo hídrico.

A Demanda Bioquímica de Oxigênio (DBO) deste ponto foi de 55,4 mg/L, sendo limite imposto pela resolução 430/11 é de 5mg/L.

Figura 4. Imagem do local da confluência do córrego com o efluente doméstico.

A concentração de Coliformes Termotolerantes foi de 3.448.00 NMP/100mL, sendo imposto pela resolução 430//2011 um limite de 1000NMP/mL.
