Regeneração natural, quantidade e qualidade da água da nascente afluente do córrego Lanhoso

Natural regeneration, quantity and quality of water from the tributary source of stream Lanhoso

Dinamar Márcia da Silva Vieira¹; Camila da Rocha Leocádio¹; Jose Luiz Rodrigues Torres²; Antônio Carlos Barreto²

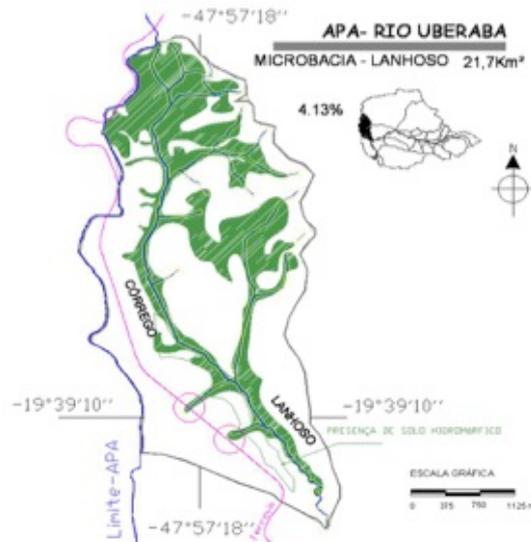
Figura 1. Microbacia do córrego Lanhoso, localizado na APA do Rio Uberaba

área total de 2.174,31 ha correspondendo a 4,13% da área da APA do rio Uberaba (Figura 1). O ponto mais baixo, foz com o rio Uberaba, está na altitude 745 m e o ponto mais alto, está na altitude 885 m no chapadão, portanto, o desnível máximo total de 140 m. A soma total de todos os seus cursos d'água é de 27.781 m de comprimento medidos no talvegue. O curso

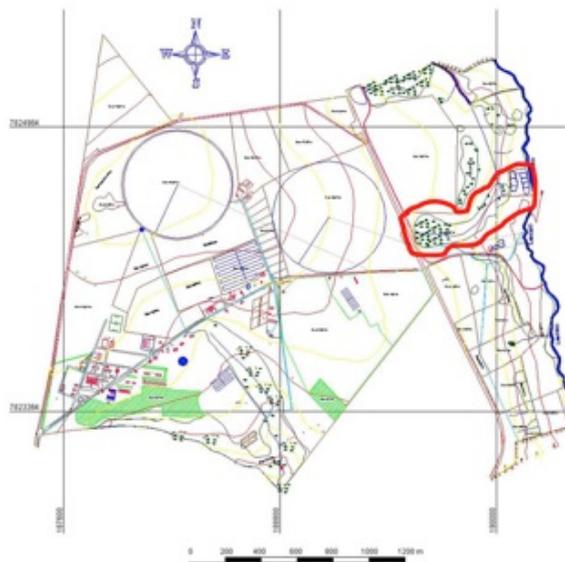
Figura 2. Microbacia em estudo que está localizada na área do IFTM (destaque em vermelho).

A nascente em estudo está situada na área do IFTM Campus Uberaba-MG, que deságua no córrego Lanhoso (Figura 2), sendo

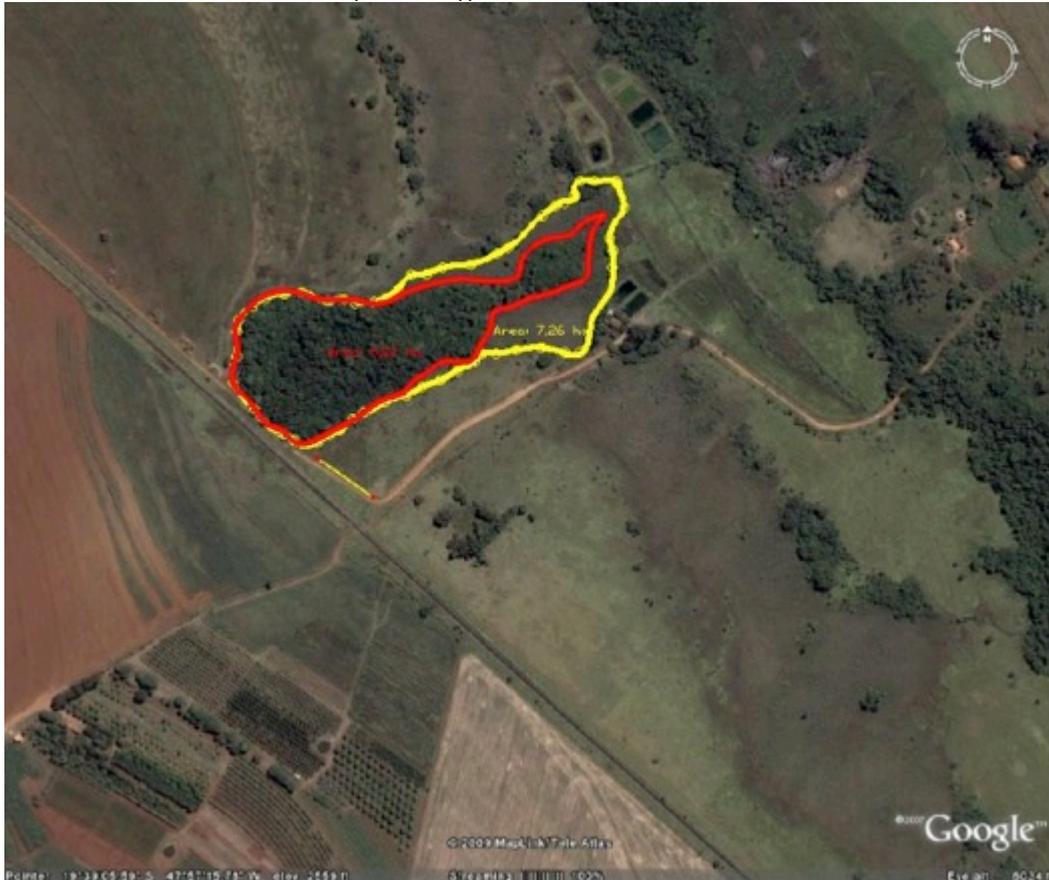
Na figura 3 podem ser observados mapas sobrepostos, onde a cor vermelha indica a área de mata em torno da nascente, que de acordo com a imagem de satélite de 2006 (Google Earth) foi estimada em 5,03 ha. Até esta data a área era utilizada com cultivo de lavouras diversas e pastagem. A cor amarela se refere ao levantamento realizado em novembro de 2009, que totalizou uma área de 7,26 ha. Nesse levantamento, percebeu-se visualmente que a área se encontra em processo de regeneração natural, onde ocorre uma vasta diversidade de vegetação, em vários estágios de desenvolvimento. Comparando os valores observados, destaca-se que houve um aumento de 2,23 ha de área vegetada, que equivale a 44% da área total.

Figura 3. Mata existente ao redor da nascente em 2006 e levantamento planimétrico da mata realizado em 2009 (Vermelho = área em 2006 (5,03 ha); Amarelo = área em 2009 (7,26 ha)).

Ocorreu um processo de 44% (2,23 ha) de regeneração natural da área em estudo.

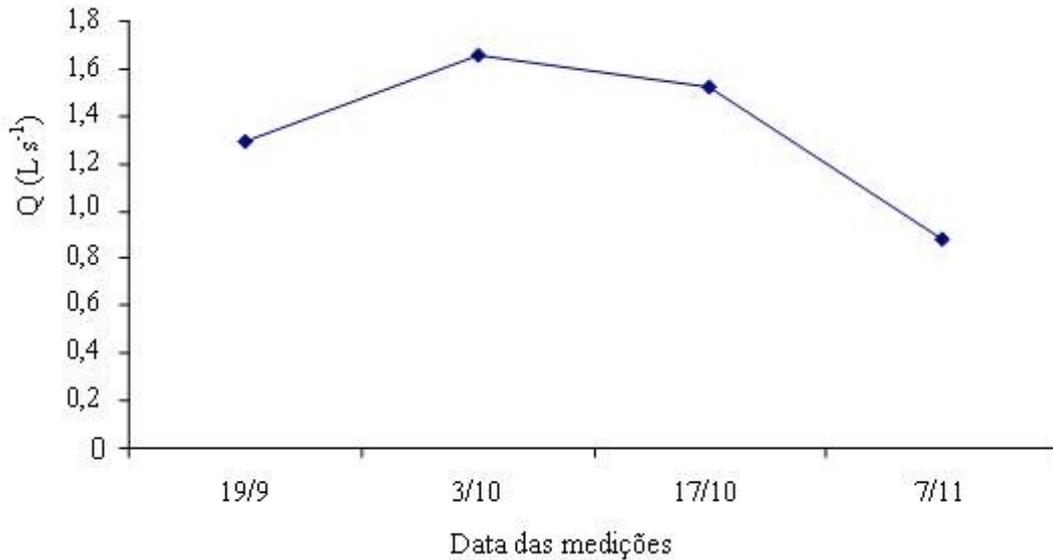
Observou-se que a vazão aumentou inicialmente à medida que aumentaram os índices de precipitação pluviométrica ocorrida nos meses de setembro/outubro/2009. Entretanto esta vazão diminuiu no mês de novembro (Figura 4), mesmo com os índices de precipitação aumentando (Tabela 1). Apesar de ter ocorrido estas variações, elas foram mínimas e não influenciaram decisivamente no volume de água do córrego. A média das quatro medições de vazão da nascente estudada foi de $1,34 \text{ L s}^{-1}$.

Figura 4. Valores médios obtidos nas medições realizadas no período entre os meses de setembro e novembro de 2009, em Uberaba-MG.

O aumento dos índices de precipitação pluviométrica não influenciou decisivamente no

aumento da vazão da nascente no período estudado;
